Notitie / Memo

HaskoningDHV Nederland B.V.
Water & Maritime

Onderwerp: Technische notitie Doorvaarbaarheid Vliet t.h.v. de Schelpenkade te Leiden

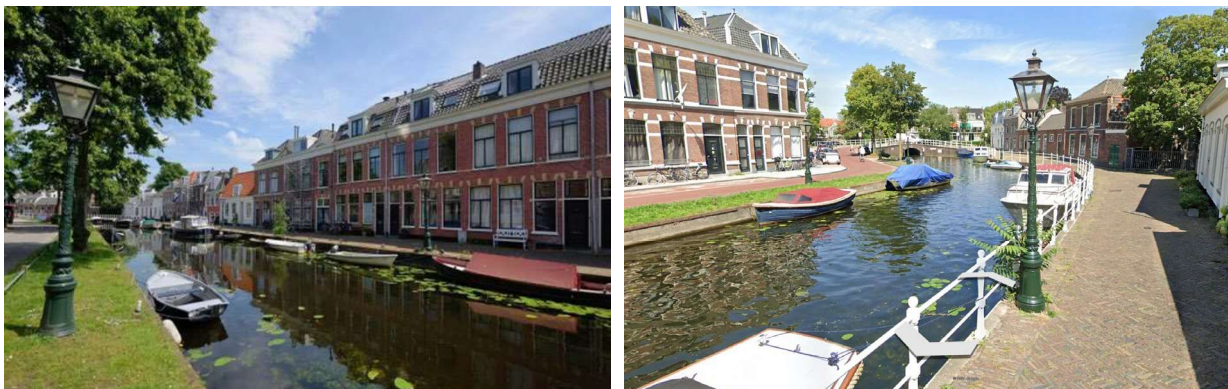
Figuur 2: Zicht op de Vliet richting het oosten, van de Jan van Goyenkade (links) en van de Schelpenkade (rechts) gezien.

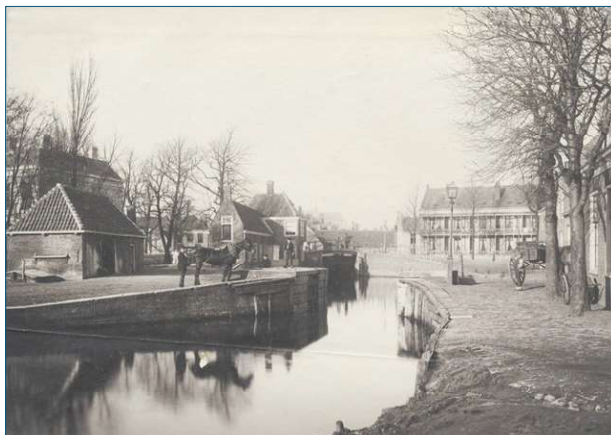
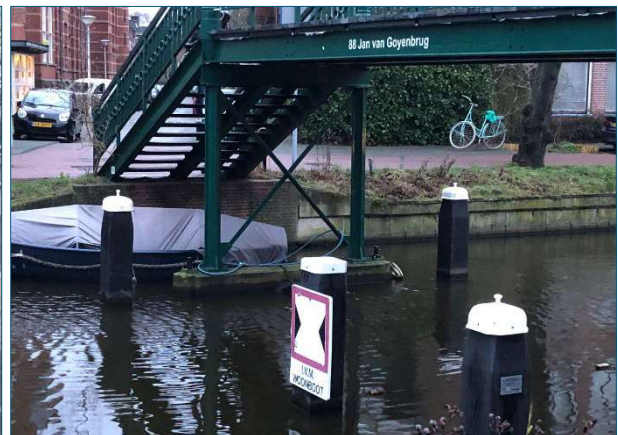
Figuur 4: Links: Historische foto van de Naecte Sluis (Neksluis), waarvan het zuidelijke landhoofd (rechts in de foto) nog altijd in de kade aanwezig is. Deze zal blijven bestaan na renovatie van de Schelpenkade. Bron: RAL, <https://bouwhistorie.blogspot.com>. Rechts: de Jan van Goyenkade met de Jan van Goyenbrug, gezien vanaf de Schelpenkade, het bord geeft de versmalling i.v.m. de woonboten aan.

Op een afstand van ca. 35 meter tot de Vlietbrug zijn de restanten te zien van de voormalige Neksluis.

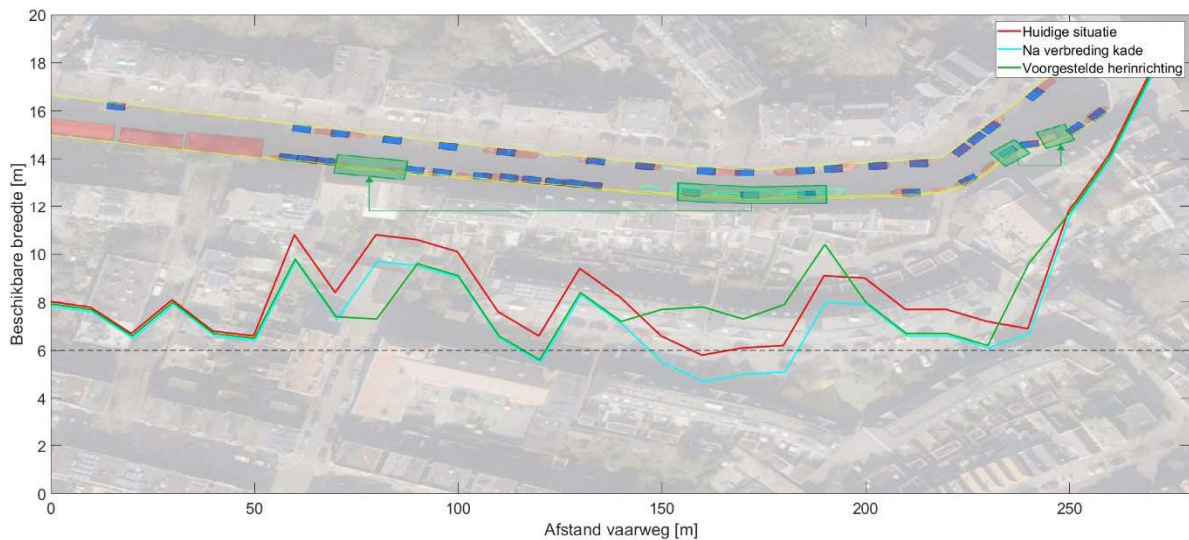
Figuur 12: Weergave van de beschikbare nautische breedte in de huidige situatie, de situatie na verbreding van de kade, en de voorgestelde herinrichting.

Zoals uit Figuur 12 blijkt, bestaat er na herschikking van de ligplaatsen een breedteprofiel van 6 – 10 meter. Het blijkt dat, hoewel de gemiddeld beschikbare breedte afneemt, het aandeel van vaarwegdelen met een breedte van 6m afneemt ten opzichte van de huidige situatie. Daarnaast blijven er verscheidene delen over waar ruimte bestaat (meer dan 8 meter), met extra gelegenheid tot wachten of uitwijken, wanneer de nautische situatie daar om vraagt. Naar onze inschatting betreft de voorgestelde situatie daarom geen verslechtering van de bestaande situatie, en kan de huidige doorvaarbaarheid worden behouden.

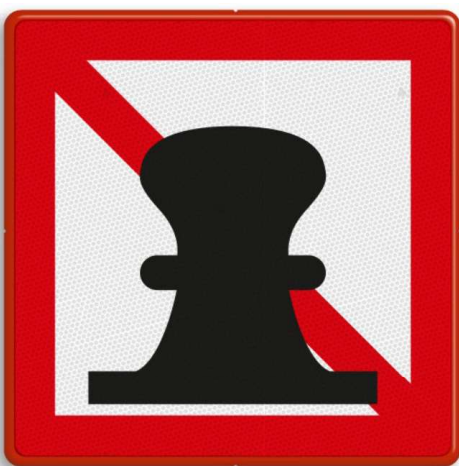
“Toepassing van dit teken vindt plaats in situaties, waar de doorgaande scheepvaart hinder ondervindt van gemeerd liggende schepen. Als voorbeeld is te noemen het nemen van ligplaats nabij beweegbare bruggen, anders dan voor wachten op brugpassage. Het teken kan eveneens worden gebruikt ter markering van een gereserveerde ligplaats.”

Een afmeerverbod wordt over het algemeen aangeduid met scheepvaartbord A.7 ‘Verboden af te meren’, zie onderstaande figuur. Het is aanbevolen dit verbod kracht bij te zetten door afmeervoorzieningen hier te verwijderen. Ook kan periodieke controle op illegaal afmeren door handhaving helpen om dit deel van de kade vrij te houden.
